図 - 4 2次系配管の点検等

点検概要

高浜発電所3号機第16回定期検査における配管取り替え箇所一覧表

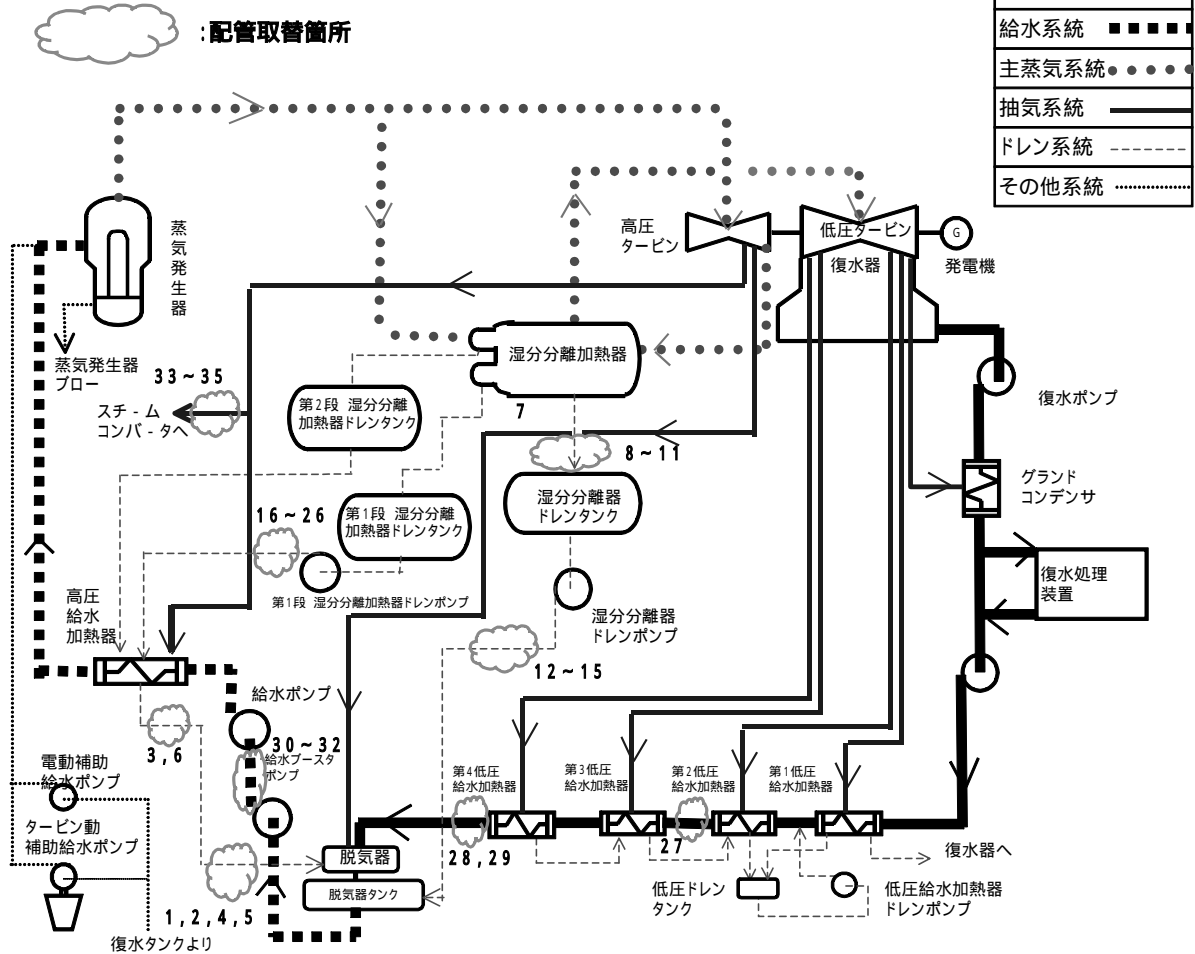
系統別概略図

- (1) 2次系配管の超音波検査(肉厚測定)
美浜発電所3号機2次系配管破損事故を踏まえ、1,197箇所について超音波検査(肉厚測定)を実施する。
- (2) 2次系配管の取り替え
過去の点検結果から減肉傾向の見られる部位等35箇所について、計画的に炭素鋼から耐食性の優れたステンレス鋼、または低合金鋼の配管に取り替えを行う。
高浜発電所3号機は平成16年8月19日～9月13日の間、プラントを停止し、2次系配管30箇所の超音波検査(肉厚測定)を実施し、健全性を確認している。

図中の1～35:別紙「高浜発電所3号機第16回定期検査における配管取り替え箇所一覧表」参照

No	スケルトン 図番号	部位 番号	取替部位	材質	備考
1	18	18	第6高圧ヒータドレン管	炭素鋼 低合金鋼	余寿命5年未満で減肉傾向あり
2	18	19	第6高圧ヒータドレン管	炭素鋼 低合金鋼	18-18の下流ティーズであり作業性を考慮して同時に取替え
3	18	21	第6高圧ヒータドレン管	炭素鋼 ステンレス鋼	美浜3号機事故箇所と類似箇所であるベント孔ありオリフィス
4	20	17	第6高圧ヒータドレン管	炭素鋼 低合金鋼	余寿命5年未満で減肉傾向あり
5	20	18	第6高圧ヒータドレン管	炭素鋼 低合金鋼	20-17の下流ティーズであり作業性を考慮して同時に取替え
6	20	19	第6高圧ヒータドレン管	炭素鋼 ステンレス鋼	美浜3号機事故箇所と類似箇所であるベント孔ありオリフィス
7	45	2	第1段湿分分離加熱器ドレン管	炭素鋼 ステンレス鋼	余寿命5年未満で減肉傾向あり
8	69	8	湿分分離器ドレン管	炭素鋼 ステンレス鋼	69-9の上流エルボであり作業性を考慮して同時に取替え
9	69	9	湿分分離器ドレン管	炭素鋼 ステンレス鋼	余寿命5年未満で減肉傾向あり
10	70	10	湿分分離器ドレン管	炭素鋼 ステンレス鋼	70-11の上流エルボであり作業性を考慮して同時に取替え
11	70	11	湿分分離器ドレン管	炭素鋼 ステンレス鋼	余寿命5年未満で減肉傾向あり
12	71	6	湿分分離器ドレンポンプ吐出管	炭素鋼 ステンレス鋼	71-12の下流エルボであり作業性を考慮して同時に取替え
13	71	12	湿分分離器ドレンポンプ吐出管	炭素鋼 ステンレス鋼	美浜3号機事故箇所と類似箇所であるベント孔ありオリフィス
14	73	3	湿分分離器ドレンポンプ吐出管	炭素鋼 ステンレス鋼	73-15の下流エルボであり作業性を考慮して同時に取替え
15	73	15	湿分分離器ドレンポンプ吐出管	炭素鋼 ステンレス鋼	美浜3号機事故箇所と類似箇所であるベント孔ありオリフィス
16	112	4	第1段湿分分離加熱器ドレンポンプ吐出管	炭素鋼 ステンレス鋼	112-22の下流エルボであり作業性を考慮して同時に取替え

17	112	22	第1段湿分分離加熱器ドレンポンプ吐出管	炭素鋼 ステンレス鋼	美浜3号機事故箇所と類似箇所であるベント孔ありオリフィス
18	113	4	第1段湿分分離加熱器ドレンポンプ吐出管	炭素鋼 ステンレス鋼	113-10の下流エルボであり作業性を考慮して同時に取替え
19	113	10	第1段湿分分離加熱器ドレンポンプ吐出管	炭素鋼 ステンレス鋼	美浜3号機事故箇所と類似箇所であるベント孔ありオリフィス
20	115	2	第1段湿分分離加熱器ドレンポンプ吐出管	炭素鋼 ステンレス鋼	余寿命5年未満で減肉傾向あり
21	115	4	第1段湿分分離加熱器ドレンポンプ吐出管	炭素鋼 ステンレス鋼	115-26の下流エルボであり作業性を考慮して同時に取替え
22	115	5	第1段湿分分離加熱器ドレンポンプ吐出管	炭素鋼 ステンレス鋼	115-26の下流エルボであり作業性を考慮して同時に取替え
23	115	6	第1段湿分分離加熱器ドレンポンプ吐出管	炭素鋼 ステンレス鋼	115-26の下流エルボであり作業性を考慮して同時に取替え
24	115	7	第1段湿分分離加熱器ドレンポンプ吐出管	炭素鋼 ステンレス鋼	余寿命5年未満で減肉傾向あり
25	115	26	第1段湿分分離加熱器ドレンポンプ吐出管	炭素鋼 ステンレス鋼	美浜3号機事故箇所と類似箇所であるベント孔ありオリフィス
26	116	16	第1段湿分分離加熱器ドレンポンプ吐出管	炭素鋼 ステンレス鋼	美浜3号機事故箇所と類似箇所であるベント孔ありオリフィス
27	148	1	復水管	炭素鋼 ステンレス鋼	余寿命5年未満で減肉傾向あり
28	153	1	復水管	炭素鋼 ステンレス鋼	余寿命5年未満で減肉傾向あり
29	153	9	復水管	炭素鋼 ステンレス鋼	余寿命5年未満で減肉傾向あり
30	158	5	主給水ブースタポンプ吐出管	炭素鋼 低合金鋼	余寿命5年未満で減肉傾向あり
31	158	6	主給水ブースタポンプ吐出管	炭素鋼 低合金鋼	余寿命5年未満で減肉傾向あり
32	158	7	主給水ブースタポンプ吐出管	炭素鋼 低合金鋼	余寿命5年未満で減肉傾向あり

33	208	1	スチームコンバータ加熱蒸気管	炭素鋼 ステンレス鋼	208-15の下流エルボであり作業性を考慮して同時に取替え
34	208	2	スチームコンバータ加熱蒸気管	炭素鋼 ステンレス鋼	208-15の下流エルボであり作業性を考慮して同時に取替え
35	208	15	スチームコンバータ加熱蒸気管	炭素鋼 ステンレス鋼	美浜3号機事故箇所と類似箇所であるベント孔ありオリフィス
